南湖山庄项目 水土保持监测总结报告

建设单位：广州市贤庄房地产开发有限公司

2018年04月

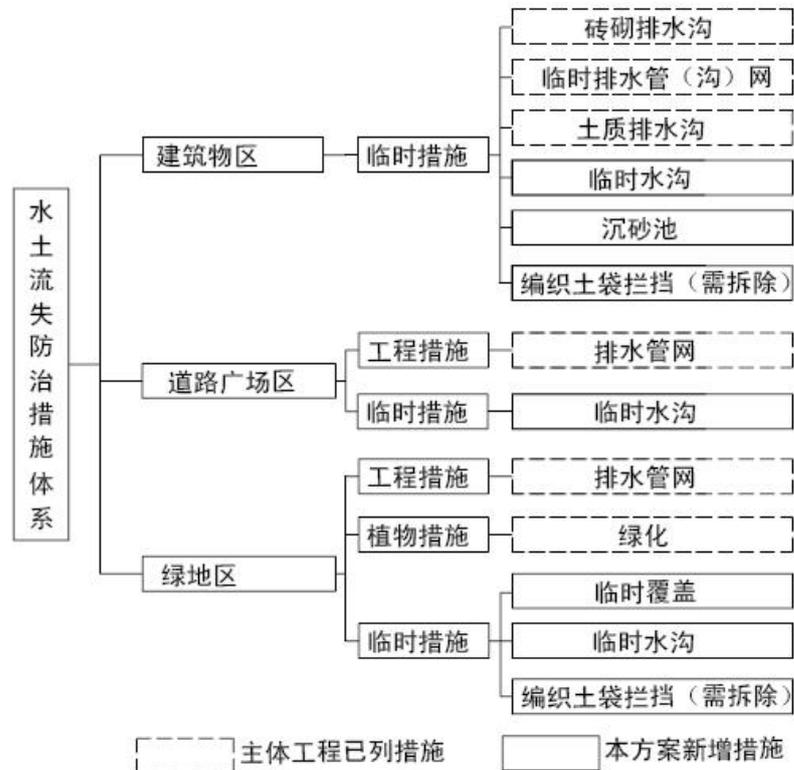
图 1-1 南湖山庄项目水土保持综合防治体系图

建筑物区：施工前进行场地平整，主体设计已有砖砌排水沟、临时排水管网和土质排水沟等措施，方案新增施工期临时水沟、沉砂池和临时堆土的拦挡防护措施。

道路广场区：施工前进行场地平整，主体设计已有排水管网工程措施，方案新增施工期增加临时水沟排水措施。

绿地区：施工前进行场地平整，主体设计已有排水管网工程措施，方案新增施工期临时覆盖、临时水沟和临时堆土的拦挡防护措施，施工后进行场地绿化恢复，种植灌木。铺设草皮等。

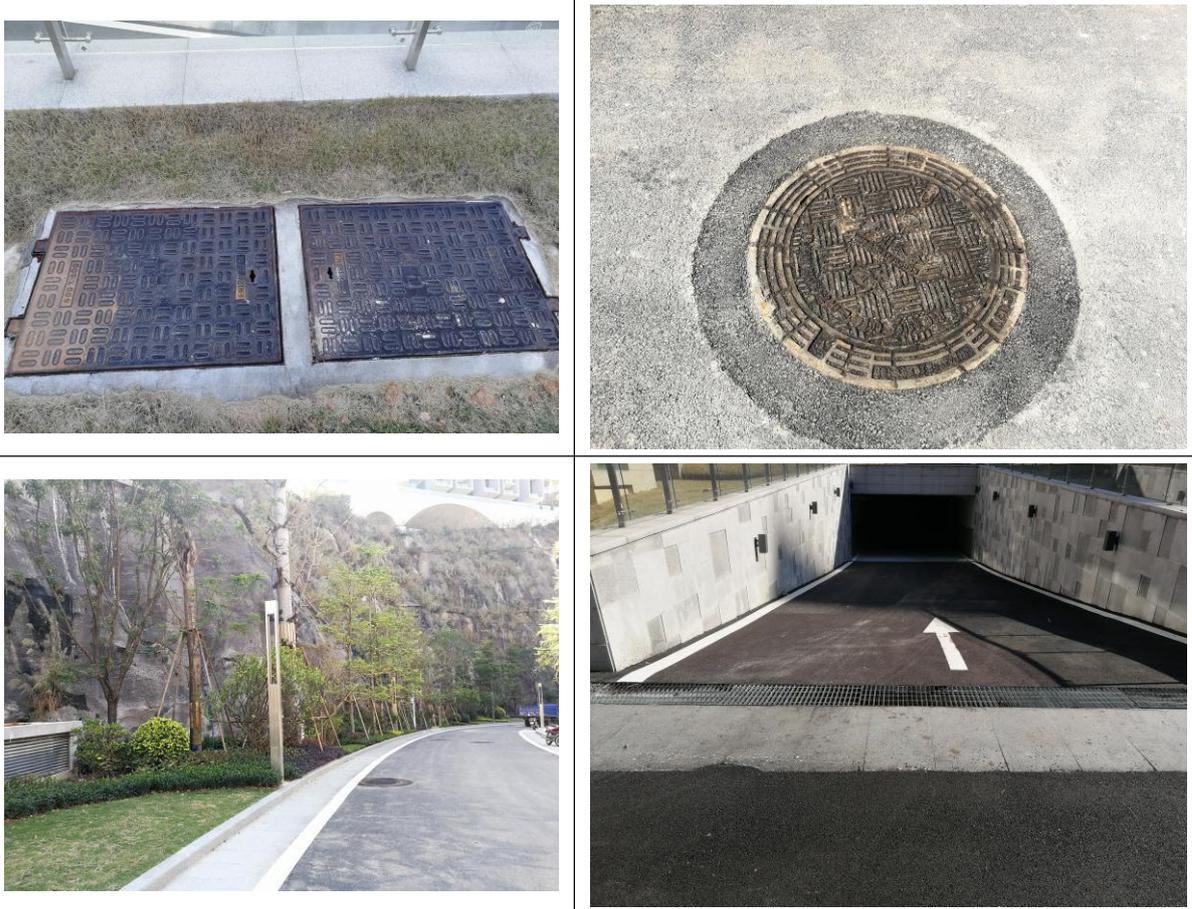
本工程水土保持工程措施主要在 2015 年 5 月至 10 月期间实施，主要为排水管网。监测方法采用现场调查法，实时监测工程措施实施数量、完好程度、运行情况、措施的拦渣保土效果。

完成工程量：布设排水管网总长约 8875m。

The image block contains four photographs illustrating drainage infrastructure. The top-left photo shows two rectangular manhole covers with a grid pattern. The top-right photo shows a circular manhole cover with a decorative geometric pattern. The bottom-left photo shows a paved road with a drainage grate and a concrete curb. The bottom-right photo shows the entrance to a drainage tunnel with a white arrow on the floor pointing into the dark opening.

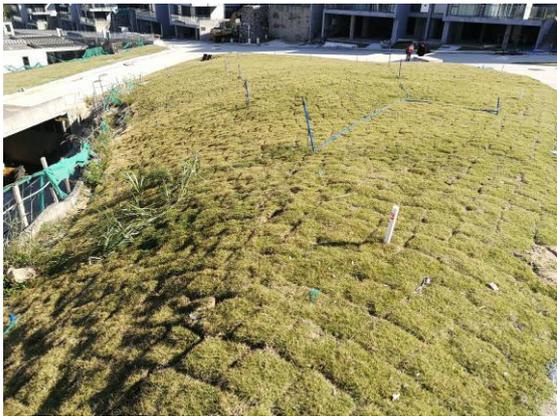
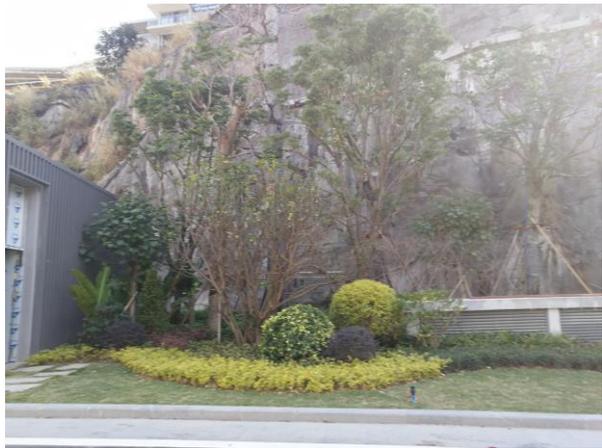
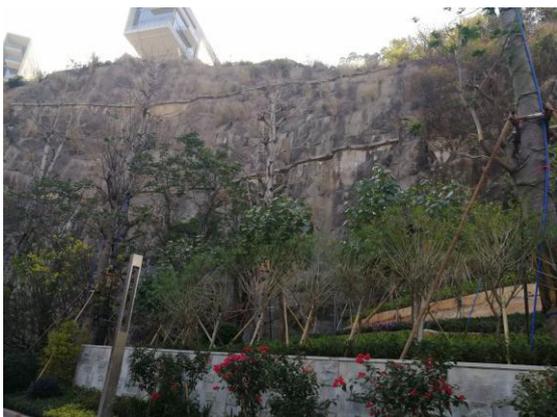
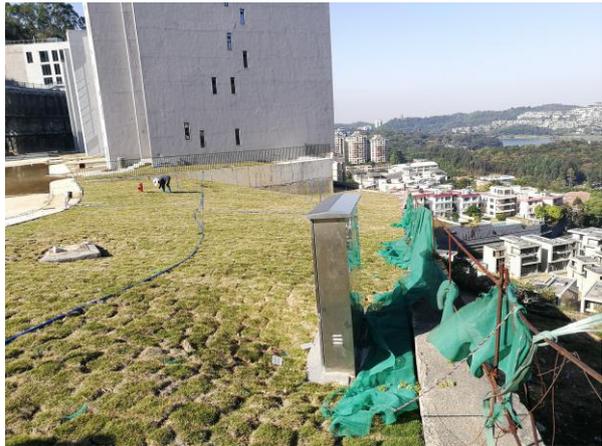
本工程水土保持植物措施主要在 2016 年 9 月至 2016 年 12 月期间实

施。已完成水土保持植物措施主要为绿化措施。监测方法采用现场调查法，实时监测不同阶段林草种植面积、成活率、生长情况及覆盖率、防治效果等。

主要完成措施数量为：绿化面积 4.04hm²，种植乔木 435 株，灌木 288 株。
